Landkreis Kronach, Rad-Orte-Katalog

Rad-Ort Nummer 18-035

Ort Kronach-Süd, B173 / B303, Einmündung der Karl-Bröger-Strasse.

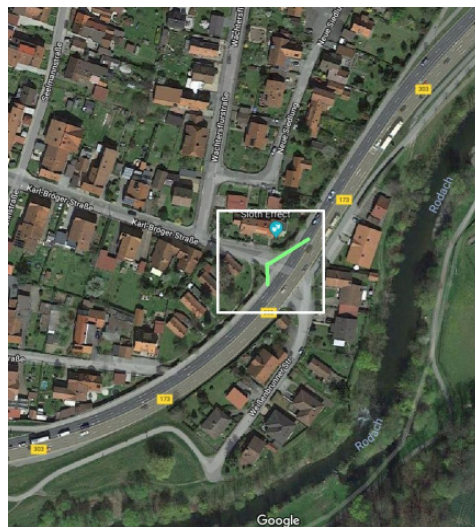
Luftbild

Der Fuss-/Radweg entlang der B173 wird stark frequentiert. Die Karl-Bröger-Strasse mündet auf die B173 an der Kurven-Innenseite. Ein Stoppschild und eine Haltelinie sollen zur Sicherheit der querenden Fussgänger und Radfahrer beitragen.

Anfang August 2018 wurde wieder ein Radler an der Einmündung umgefahren. Ursache: Wenn der Pkw-Fahrer vor der Haltelinie hält, kann er von seinem Platz (ca. 2 Meter weiter hinten) den Verkehr auf der B173 nicht sehen, und noch weniger den von beiden Seiten nahenden Radverkehr. Selbst wenn er mit der Schnauze schon den Fuss- /Radwegs versperrt, ist das kaum möglich. Die Acht-Sekunden-Regel (= 100-m-Regel) ist nicht erfüllbar.

Die Ausfahrt aus der Karl-Bröger-Strasse überfordert die Kfz-Fahrer. Durch die Mündung auf der Innenseite der B173-Kurve kann die Situation auch nicht durch Schilder, Markierungen etc. entschärft werden.

Lösungsideen Die Karl-Bröger-Ausfahrt dauerhaft für den Kfz-Verkehr sperren.
