# Landkreis Kronach, Rad-Orte-Katalog

Rad-Ort Nummer 16-027

**Ort** Kronach, Ampel am Überweg über die B173, B303 bei Ruppen.  
N 50°14'01", O 11°21'12"

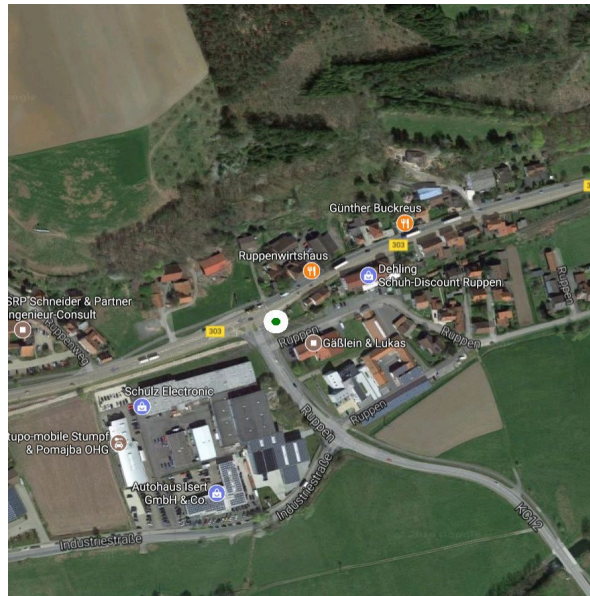
### Luftbild

Der rechtsabbiegende Kfz-Verkehr von Industriestrasse und Vogtendorf bekommt Grün gleichzeitig mit dem kreuzenden Fuss-/Rad-Überweg.

Das Ampelprogramm so anpassen, dass sich kreuzende Verkehre nicht gleichzeitig Grün sehen.

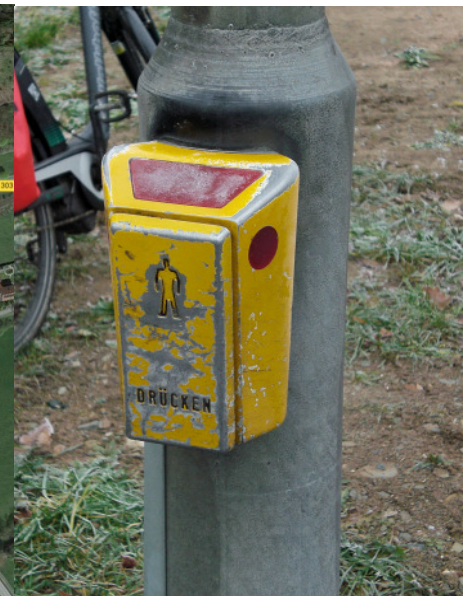
### Foto vom Ort

Die Taster, mit denen die Ampelschaltung zur Überquerung der B303/B173 angefordert wird, geben nach Drücken keine Rückmeldung. Dieser Fehler besteht schon viele Monate bis zwei Jahre, auch sichtbar an den Schäden durch wiederholte Versuche, die Funktion doch noch zu erzwingen.

Auch ohne Betätigung wird die Fuss-/Rad-Ampel grün für ca. sechs Sekunden.

Unnötige Gefährdung: Radler und Fussgänger zweifeln, ob der Taster gestört ist, und die Kreuzung deshalb auf eigene Faust überquert werden muss.

Gleichzeitiges Grün für sich kreuzende Verkehre provoziert Unfälle und ist als fahrlässige Gefährdung der Fussgänger und Radler einzustufen.

Austausch der Taster gegen modernere Sensor-Taster

systematisches Auswechseln der kurzlebigen (vermutlich Glüh-)Lampen gegen dafür konstruierte langlebige z.B. LED-Lampen.

Juni 2018 Am 14. Juni wurden die versprochenen Sensor-Taster installiert. Damit ist der Taster-Teil dieses Rad-Orts gelöst.
