Landkreis Kronach, Rad-Orte-Katalog

Rad-Ort Nummer 17-015

Ort Glosberg, Radweg von Gundelsdorf nach Friesen über das Gehöft (ähnlich auch an anderen Stellen im Landkreis). Dieser Weg wird von vielen Radlern benutzt, weil an der KC22 (Birkach) der Radweg fehlt.
N 50°16'45", O 11°20'23"

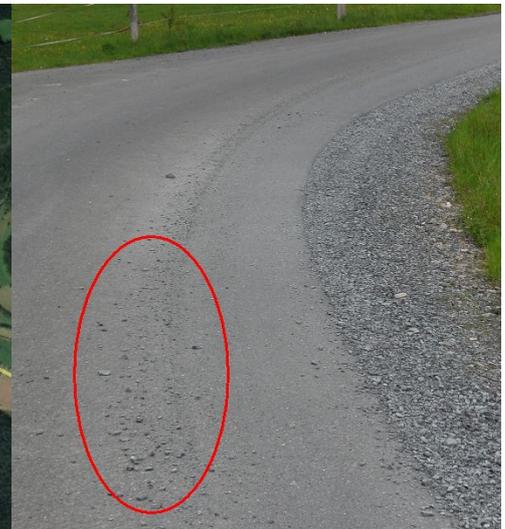
Foto vom Ort

In den drei Kurven liegt oft Schotter auf der Fahrbahn, häufig mehr als auf dem Foto. Dadurch sind an diesen Stellen schon mehrfach Radler gestürzt. Im Mai 2017 war frischer Schotter an den Kurven-Innenseiten nachgefüllt: Nachschub, den die Kfz wieder auf die Fahrbahn befördern werden.

Gefährdung allen Zweiradverkehrs. Die Ursache sind Kfz, die die Kurve schneiden und mit den kurveninneren Rädern Schotter oder Splitt vom Streifen neben dem Asphalt auf die Fahrbahn schleudern. Das Schneiden der Kurven durch Kfz kann kaum verhindert werden, konstruktive Lösungen sind nötig.

In Kurven, die von Vierrad-Fahrzeugen befahren werden, darf auf der Kurveninnenseite weder Splitt noch Schotter an der Oberfläche sein. Gittersteine? Lehm? Notfalls kann mit Pfosten verhindert werden, dass Kfz die Kurven schneiden.
