# Landkreis Kronach, Rad-Orte-Katalog

Rad-Ort Nummer 17-015

Stand: 2018-07-29

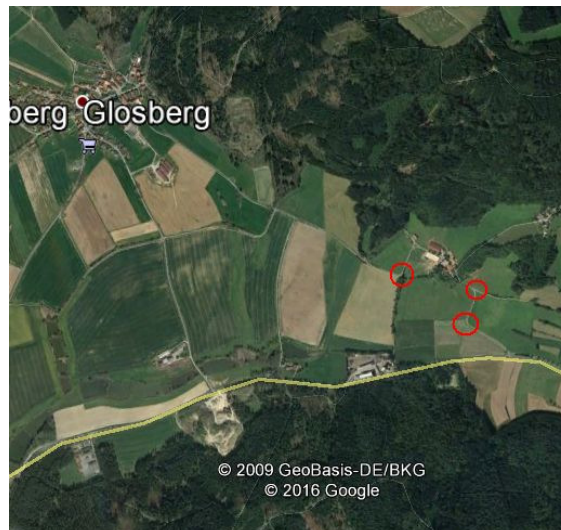
### Luftbild

**Ort** Glosberg beim Letzenhof, Radweg von Gundelsdorf nach Friesen (ähnlich auch an anderen Stellen im Landkreis). Dieser Weg muss von vielen Radlern benutzt werden, weil an der KC22 der Radweg fehlt.  
N 50°16'45", O 11°20'23"

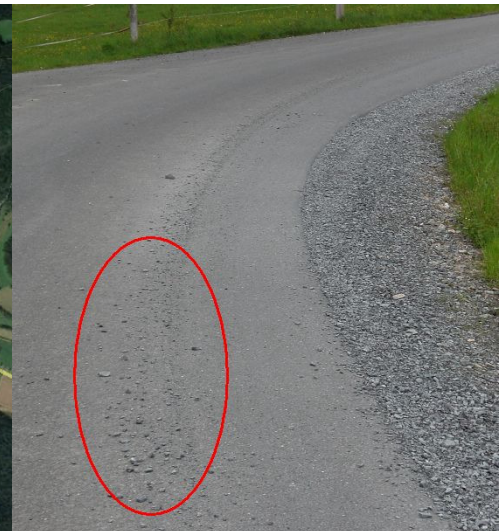
### Foto vom Ort

In den drei Kurven liegt oft Schotter auf der Fahrbahn, häufig mehr als auf dem Foto. Dadurch sind an diesen Stellen schon mehrfach Radler gestürzt. Im Mai 2017 war frischer Schotter an den Kurven-Innenseiten nachgefüllt: Nachschub, den Pkw wieder auf die Fahrbahn befördern.

Gefährdung allen Zweiradverkehrs. Die Ursache sind PKW, die die Kurve schneiden und mit den kurveninneren Rädern Schotter oder Splitt vom Streifen neben dem Asphalt auf die Fahrbahn schleudern. Das Schneiden der Kurven durch Kfz kann kaum verhindert werden, konstruktive Lösungen sind nötig.

In Kurven, die von Vierrad-Fahrzeugen befahren werden, darf auf der Kurveninnenseite weder Splitt noch Schotter an der Oberfläche sein. Gittersteine? Lehm? Notfalls kann mit Pfosten verhindert werden, dass Kfz die Kurven schneiden.
