Landkreis Kronach, Rad-Orte-Katalog

Rad-Ort Nummer 18-044

Ort Kronach-Ost, Einmündung Industriestr. auf B173

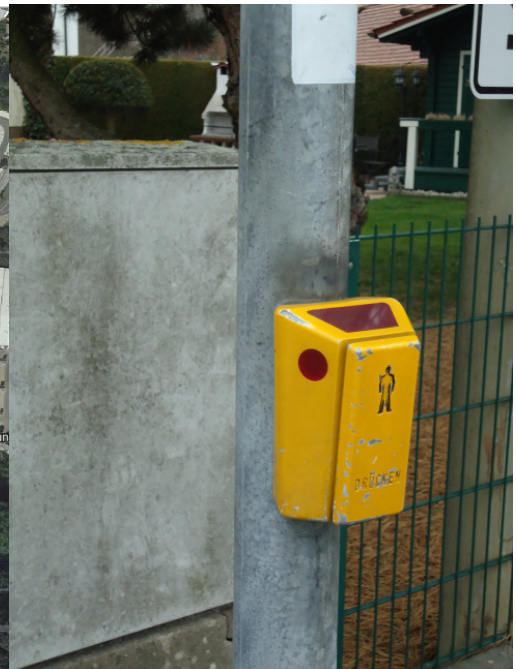
Foto vom Ort

Fussgänger und Radler müssen scheinbar per Taster Grün anfordern, um die B173 überqueren zu können. Der östliche Taster wurde im Frühjahr 2018 repariert, gibt inzwischen erneut nach Drücken keine Rückmeldung mehr. Vermutlich ist die Taster-Glühlampe wegen Spannungsspitzen erneut durchgebrannt. (Ein systematischer Fehler dieser Taster-Modelle.)

Auch ohne Tasterbetätigung springt die Fuss-/Rad-Ampel auf Grün.

Unnötige Gefährdung: Radler und Fussgänger zweifeln, ob die Ampel gestört ist, und die Kreuzung deshalb bei Rot auf eigene Faust überquert werden muss.

Austausch der Taster gegen modernere Sensor-Taster
Systematisches Auswechseln der kurzlebigen (vermutlich Glüh-)Lampen gegen dafür konstruierte langlebige z.B. LED-Lampen.
Die Taster abmontieren, weil die Ampel ohnehin umschaltet.
