Landkreis Kronach, Rad-Orte-Katalog

Rad-Ort Nummer 18-044

Ort Kronach-Ost, Einmündung Industriestr. auf B173

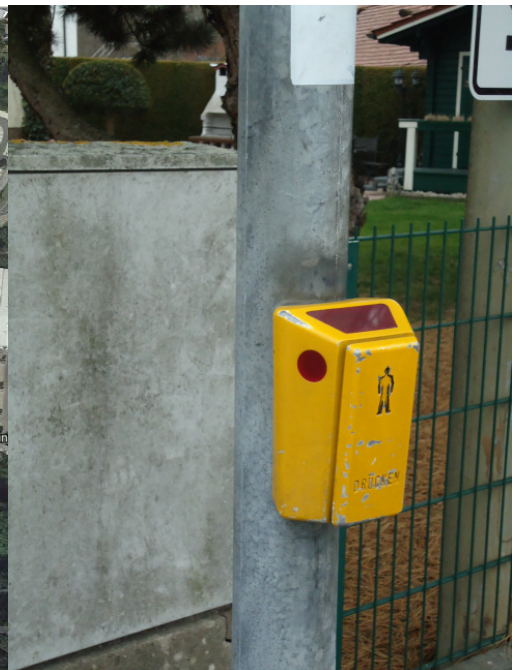
Foto vom Ort

Fussgänger und Radler müssen scheinbar per Taster Grün anfordern, um die B173 überqueren zu können. Der östliche Taster wurde im Frühjahr 2018 repariert, gibt inzwischen erneut nach Drücken keine Rückmeldung mehr. Vermutlich ist die Taster-Glühlampe wegen Spannungsspitzen erneut durchgebrannt. (Ein systematischer Fehler dieser Taster-Modelle.)

Auch ohne Tasterbetätigung springt die Fuss-/Rad-Ampel auf Grün.

Unnötige Gefährdung: Radler und Fussgänger können annehmen, dass die Ampel gestört ist, und die Kreuzung deshalb bei Rot auf eigene Faust überquert werden muss.

Austausch der Taster gegen modernere Sensor-Taster
Systematisches Auswechseln der kurzlebigen (vermutlich Glüh-)Lampen gegen dafür konstruierte langlebige z.B. LED-Lampen.
Die Taster abmontieren, weil die Ampel ohnehin umschaltet.
